# 6 jaar ervaring met Nikkelbadbehandeling d.m.v. Enviolet®-UV-Oxidatie bij Hansgrohe AG

## 6 Years Experience of Nickel Plating Bath Purification at *Hansgrohe* AG with *Enviolet*® UV-Oxidation Treatment Process

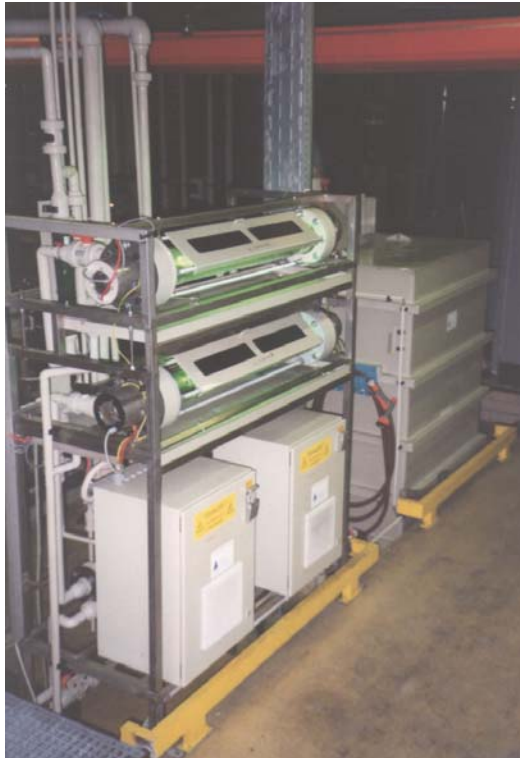
Afbeelding 1: Enviolet® - UV – installatie voor plateerbathbehandeling

Picture 1: Enviolet® UV-Unit for Plating Bath Maintenance

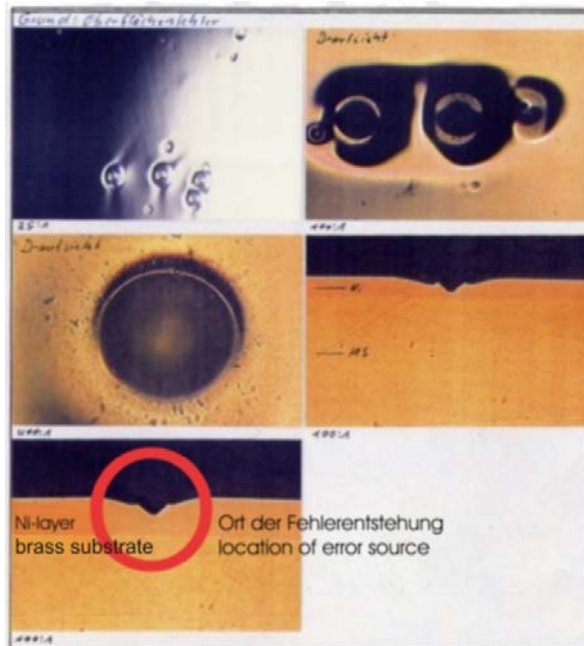
Afbeelding 2: Details van de analyses van de structurele fouten in de galvanische vernikkeling.

Picture 2: Micro-section view for the analysis of structural faults during the nickel electroplating process

<p>Niettegenstaande Hansgrohe, als producent hoge eisen stelt aan de oppervlakte behandeling en daarom veel tijd bestede aan onderhoud van het bad, hadden ze nog steeds veel uitval van slecht behandelde stukken, tussen 1 en 15% in 3 tot 4 maanden lange productieperiodes in 2 ploegen.</p> <p>Bij microscopische analyses van de geplateerde stukken konden ze vaststellen dat er fouten in de oppervlakte laag optraden, die ze alleen konden tegengaan door intensief en tijdconsumerend badonderhoud.</p>	<p><i>Hansgrohe</i> is demanding a very high standard in metal surface treatment and therefore has dedicated an enormous amount of time for bath maintenance. But in spite of all these efforts, significant reject rate increases were observed. Product reject rates between 1 - 15% were common during a 3 - 4 months production period with two-shift operation.</p> <p>Micro-section analysis showed that surface defects occurred during electrolytic deposition (faulty structure) and only with continued time consuming plating bath maintenance could the plating problems be corrected again.</p>

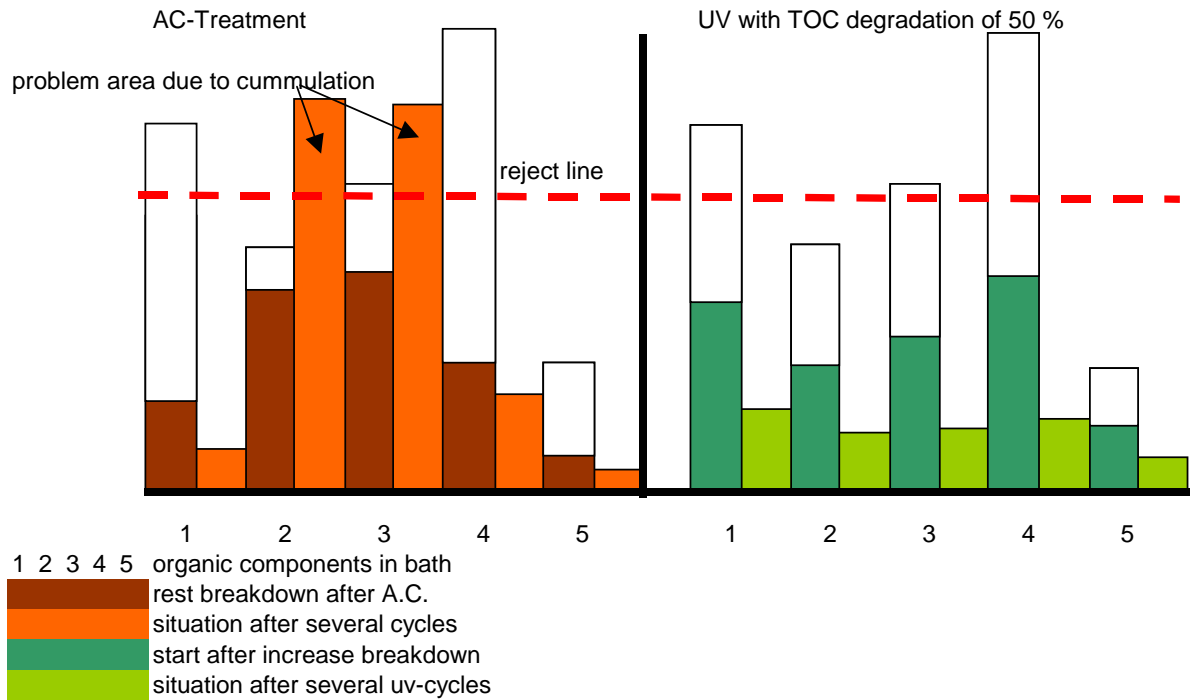
Afbeelding 3: De grafiek toont het precieze verschil tussen de 2 technieken over een langere tijdspanne. Het slechte adsorptievermogen van de storende afbraakstoffen op actief kool leidt tot opconcentratie ervan in het behandelingsbad. Bij de UV-behandeling kan men de reductie van de afbraak producten controleren tot onder de grens van “afgekeurde stukken (reject line)”.

Picture 3: Chart shows precise comparison between activated carbon (AC) and UV-treatment over a prolonged time period. While with AC-treatment the poorly adsorbed organic compounds keep accumulating, they are reduced to a controlled level below the “product reject line” with UV-treatment.

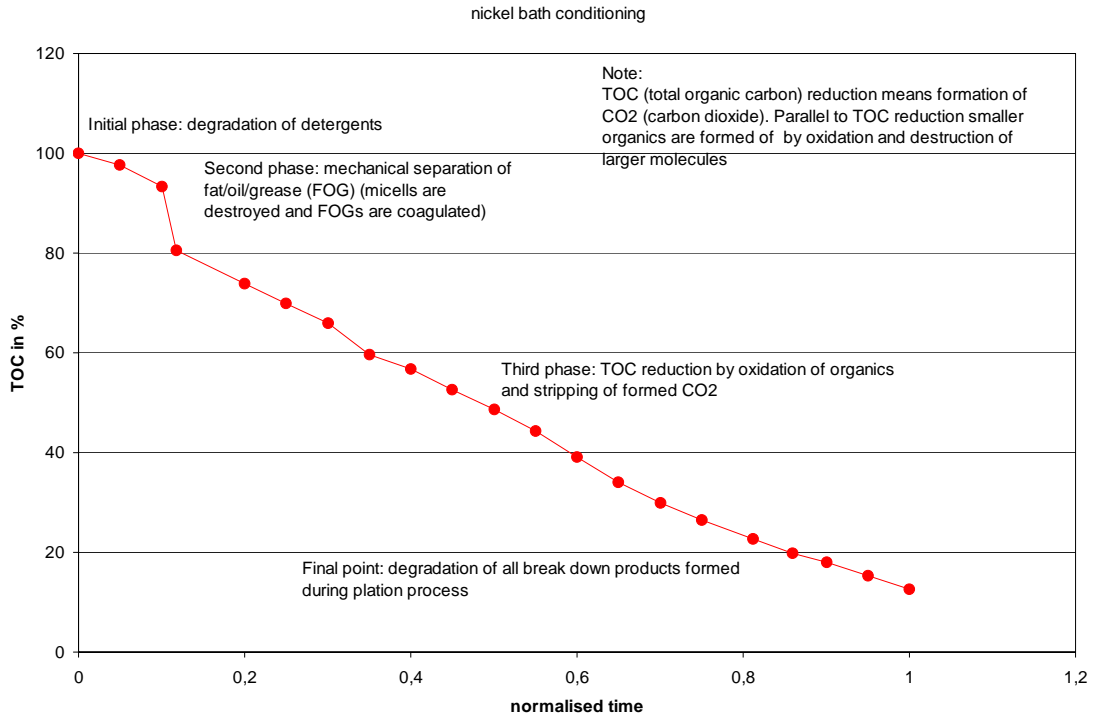
Afbeelding 4: -typisch verloop van de afbouw in een Watts' Nikkelbad.

Picture 4: Typical TOC degradation chart of a Watts nickel plating bath

In afbeelding 4 kan men een typisch behandelingsverloop zien, terwijl afbeelding 5 (links) toont hoe de TOC toeneemt ondanks de intensieve AC-behandeling gedurende 10 maanden. Na 10 maanden is de UV behandeling gestart en in 10 weken was de badkwaliteit terug als bij een origineel productiebad. Hierdoor kon Hansgrohe zijn afgekeurde stukken in de koper platering opvallend reduceren, door het verwijderen van de afbraakproducten in het Nikkelplateerbath (zie tabel 2)

Picture 4 illustrates how TOC is typically degraded during the UV-oxidation treatment process and picture 5 (left side) demonstrates the TOC increase during a period of 10 months in spite of AC-treatment. After 10 months, UV treatment began and within 10 weeks the original bath quality was basically re-established again. With that, *Hansgrohe* achieved a substantial decrease in product rejects in brass plating due to reduction of organic breakdown products in the nickel plating bath (see table 2).

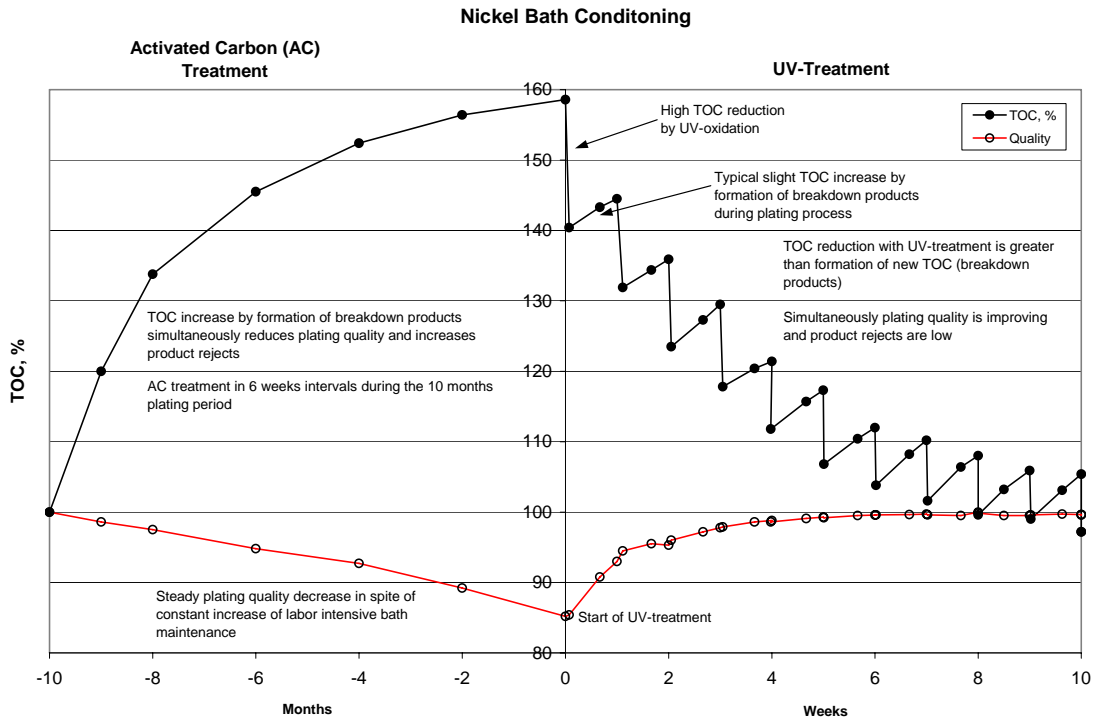
Afbeelding 5: linker deel: toename van TOC in het bad door de accumulatie van zogenaamde organische storingselementen. De kwaliteit van behandelde producten daalt bij stijgende TOC.

Rechter deel: Zaagtandsgewijze afbouw van de TOC, door de aan de productie parallel uitgevoerde UV-reiniging. De TOC verhoging is veroorzaakt tijdens de oppervlakte behandeling in het bad, terwijl de afnemende TOC bekomen wordt tijdens de "offline" UV-behandeling. Afhankelijk van de capaciteit van de installatie, is er al na enkele UV-reinigingscyclussen een TOC verlaging merkbaar met daaraan gekoppeld een constant hoge eindkwaliteit.

Picture 5: Left: Increase of TOC due to buildup of breakdown products and decreasing plating quality with increasing TOC concentration in plating bath.

Right: Oscillating TOC decrease due to off-line UV treatment cycles. The noticeable TOC increases result from the plating process, whereas the decreases are the result from the UV purification process. Depending on the UV system capacity, noticeable quality improvements are already accomplished after just a few treatment cycles and after multiple purification cycles consistent high plating quality is achieved.
